## Aplikasi Material Partikel Komposit Untuk Perbaikan Perahu Di Pantai Medana Kecamatan Tanjung Kabupaten Lombok Utara

### *Application of Composite Particle Material for Boat Repair at Medana Beach, Tanjung District, North Lombok Regency*

S. Sujita<sup>1\*</sup>, N.H. Sari<sup>1</sup>, S.Sinarep<sup>1</sup>, A.Zainuri<sup>1</sup>, N. Kaliwantoro<sup>1</sup>

<sup>1</sup> Teknik Mesin, Universitas Mataram, Jl. Majapahit No. 62 Mataram

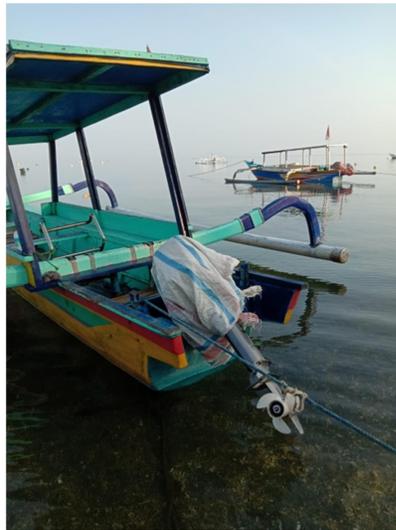
Gambar 1. Perahu nelayan yang tidak bisa dioperasikan karena rusak/body bocor.

Berdasarkan hasil diskusi dengan mitra (para nelayan di Desa Medana) mengutarakan bahwa penggunaan perahu fiberglass, dapat meningkatkan penghasilan. Dengan catatan perahu tetap dalam kondisi normal tidak mengalami kerusakan /kebocoran body perahu. Akan tetapi jika perahunya mengalami kerusakan dapat menyebabkan para nelayan tidak bisa melaut. Secara umum mitra selalu menghadapi kerusakan pada perahu fiberglassnya disebabkan karena kondisi perairan lokasi penangkapan ikan yang tidak bersih dan besarnya ombak. Lambung perahu sering mengalami keretakan akibat hantaman balok kayu yang hanyut diperaian, sehingga bodi perahu rusak/mengalami kebocoran.

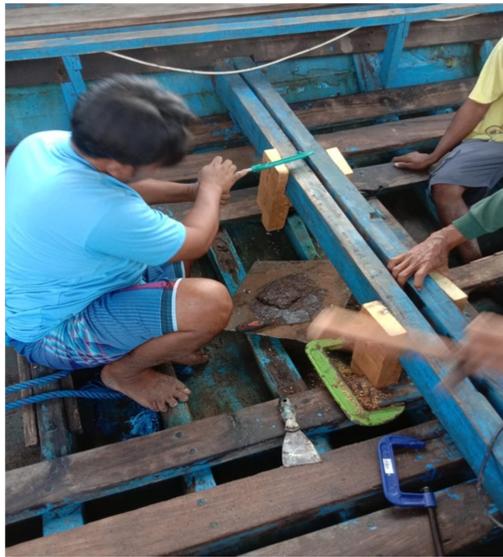
Gambar 3. Prosedur Perbaikan Body Perahu Nelayan Dengan Material Komposit Partikel

- Identifikasi jenis kerusakan, beri tanda pada titik lokasi kerusakan/kebocoran.
- Bersihkan titik yang rusak hingga serat fiber yang lama kelihatan dengan menggunakan amplas maupun gerinda tangan. Permukaan yang tidak bersih dapat menyebabkan tambalan baru akan mengelupas.

- Sebelum melakukan penambalan, dilakukan dulu pemotongan serat fiber sesuai luas yang dibersihkan.
- Selanjutnya oleskan gel (campuran resin dan katalis) pada tempat yang sudah dibersihkan secara merata, lalu tempelkan potongan serat fiber kemudian ratakan dengan kuas dan jangan sampai ada udara yang terjebak didalam serat fiber.

- Penambahan ketebalan yang diinginkan komposit partikel dapat dilakukan pada saat penambalan yang pertama masih basah.
- Prose penggerindaan untuk mendapatkan permukaan yang rata, dilakukan setelah kering, lapisan komposit partikel tersebut.

- Pendempulan untuk meratakan permukaan, body perahu.

- Tunggu lapisan dempul sudah bersih dan kering, baru dilakukan pengecatan ulang.
